CÂMARA MUNICIPAL DE CASTELO DE VIDE  
SECÇÃO DE ARQUEOLOGIA

# EDIFÍCIO DA SINAGOGA: Arqueologia da Arquitetura (Ensaio)

João F.A. Magusto  
- 2012

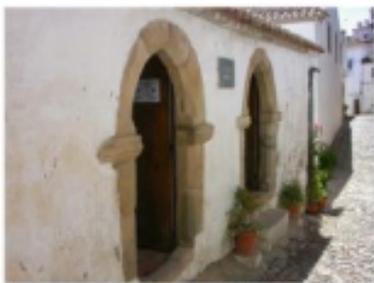
Figura 1 - Edifício da Sinagoga de Castelo de Vide em 2005

Em finais do ano de 2006, tentou-se realizar idêntico trabalho no edifício da Sinagoga de Castelo de Vide, já que nessa ocasião o imóvel foi alvo de profunda intervenção, tendo em vista a sua recuperação e valorização como espaço museológico, por se encontrar estruturalmente degradado e em sérios riscos de ruína.

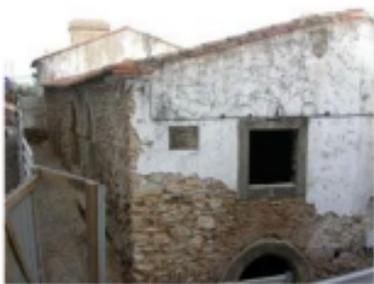
Figura 2 - Obras de recuperação e valorização do imóvel

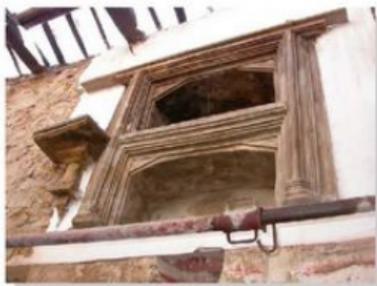
Figura 3 - O designado "Tabernáculo"

Destaque para um nicho (figs. 3 e 7) que se situa no topo e ao centro do compartimento (logo por baixo do tabernáculo), mas que, em determinado período, poderia ter pertencido ao piso superior, registando-se, dessa forma, próximo do chão. Uma barra colorida (avermelhada) indicia, também, essa possibilidade aliando-se ao facto de, nesse compartimento, o piso estar alteado.

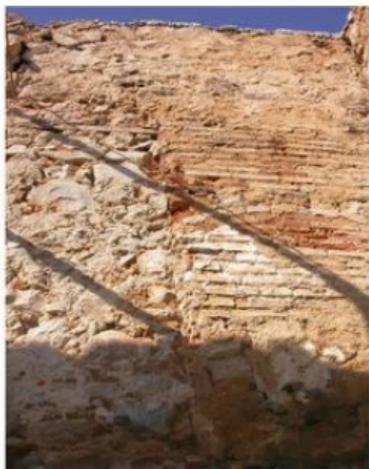
Figura 4 - Imagem representativa do alçado posterior do Tabernáculo

quem está posicionado de frente para o mesmo), entre a parede divisória da *sala do tabernáculo* e a *sala das mulheres* (fig. 4), e teria 85cm de largura.

Entende-se que o tabernáculo, tal com o conhecemos no tempo presente, é posterior ao entaipamento do vão. A ter existido antes da abertura dessa porta teria uma configuração diferente da que apresenta hoje no seu alçado principal, pois este foi ampliado ocupando parte do referido vão.

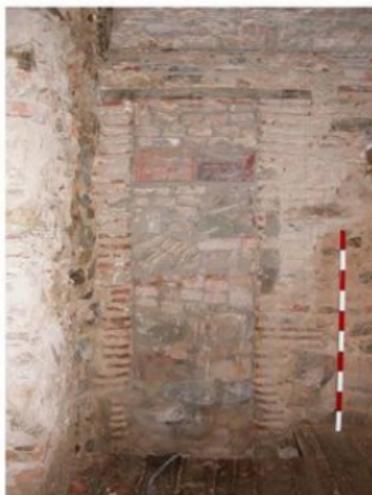
figura 5 - Identificação de um vão na "Sala das Mulheres"

No espaço, dito *das mulheres* o levantamento incidiu sobre parte da parede virada a Este, na zona onde se situava uma chaminé, conforme se vê nas figs. 5, 6 e 9.

Aqui, terá existido em tempo mais recente, também, um vão entaipado já que se verificou a existência de tijolos idênticos aos usados atualmente nas construções, bem como a utilização de cimento. A porta era encimada por um lintel de madeira, a qual teria sido obstruída aquando da construção da chaminé. Ao lado, um nicho (já antes conhecido) com a particularidade de, também ele estar encimado por um lintel em madeira.

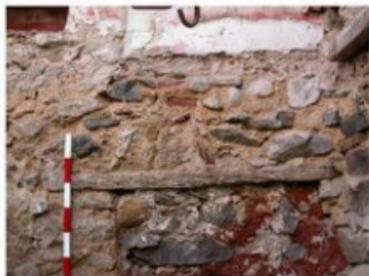
Num dos compartimentos da cave (o que se situa abaixo do tabernáculo) foi identificada uma porta entaipada, encimada por um lintel de madeira (fig. 7). Neste plano verifica-se a existência de um aparelho construtivo irregular, parecendo pouco consistente, com diferentes blocos líticos de dimensões variáveis e argamassas variadas. Portanto, alvenaria vulgar, sem preocupações estéticas ou simétricas do aparelho no exterior pois a parede era rebocada e caiada.

Figura 7 - Pormenor do aparelho construtivo numa sala da cave

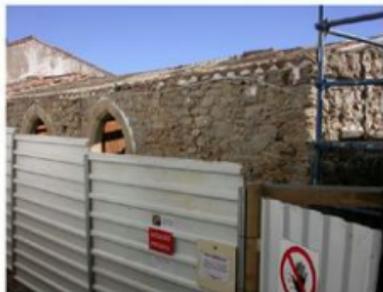
Figura 10 - Aquando das obras de recuperação
